TRABAJO FIN DE GRADO

ANÁLISIS DE RECHAZOS EN UNA LÍNEA DE PRODUCCIÓN DEL SECTOR AUTOMÓVIL.

Autora: Sandra Rodríguez Muñoz

Trabajo fin de estudios del Grado en Ingeniería de Tecnologías Industriales,
especialidad en Mecánica de Máquinas y Estructuras.

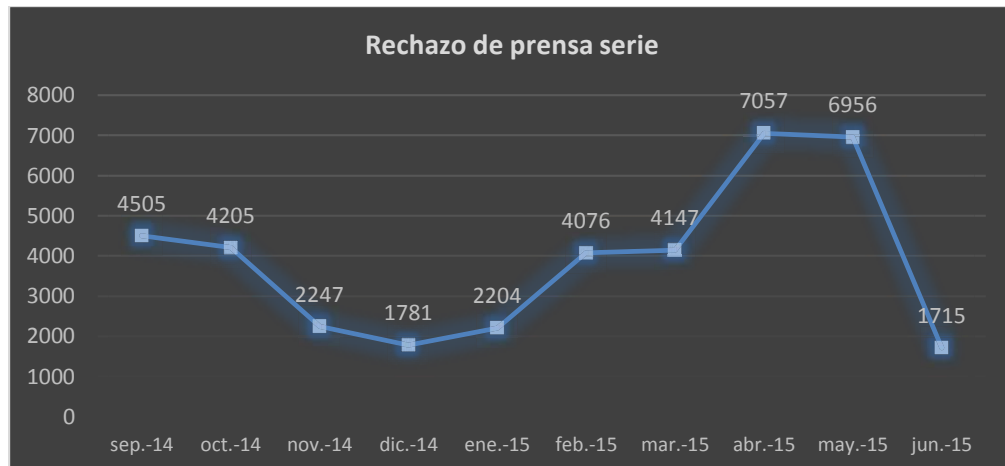
Figura 8. Evolución rechazos prensa fabricación serie.

Como puede apreciarse en la Figura 8 el rechazo de prensa en el puesto en serie presenta una tendencia estable en los meses de septiembre y octubre de 2014, bajando el rechazo en el periodo desde noviembre hasta enero 2015. A partir de ese mes comienza una escalada de rechazos hasta su valor máximo en abril 2015 con 7.057 unidades rechazadas al mes. El mes siguiente al punto máximo no representa una variación considerable, por lo que la tendencia continúa, no es hasta el mes de junio 2015 cuando comienzan a bajar el número de rechazos hasta colocarse en el mínimo de la serie.

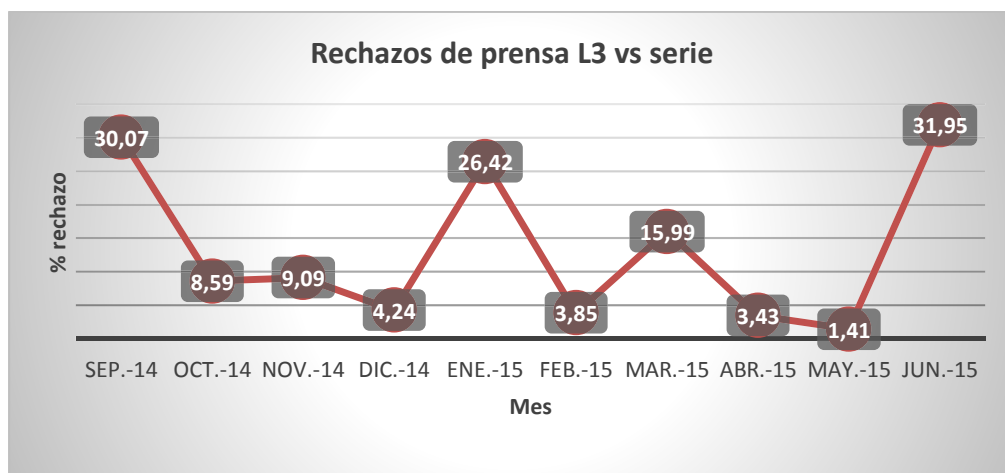
Figura 9. Evolución rechazos prensa L3 versus serie.

En la Figura 9 se evidencia la relación entre los rechazos de línea 3 y los de serie, es decir el porcentaje real de rechazos por prensado y calibración. Salvo en los meses de septiembre 2014, enero 2015 y junio 2015 cerca del 81% de las juntas se han recalibrado al pasar por línea 3, es decir, necesitaban más ciclos para conseguir quedar entre los límites de carga.

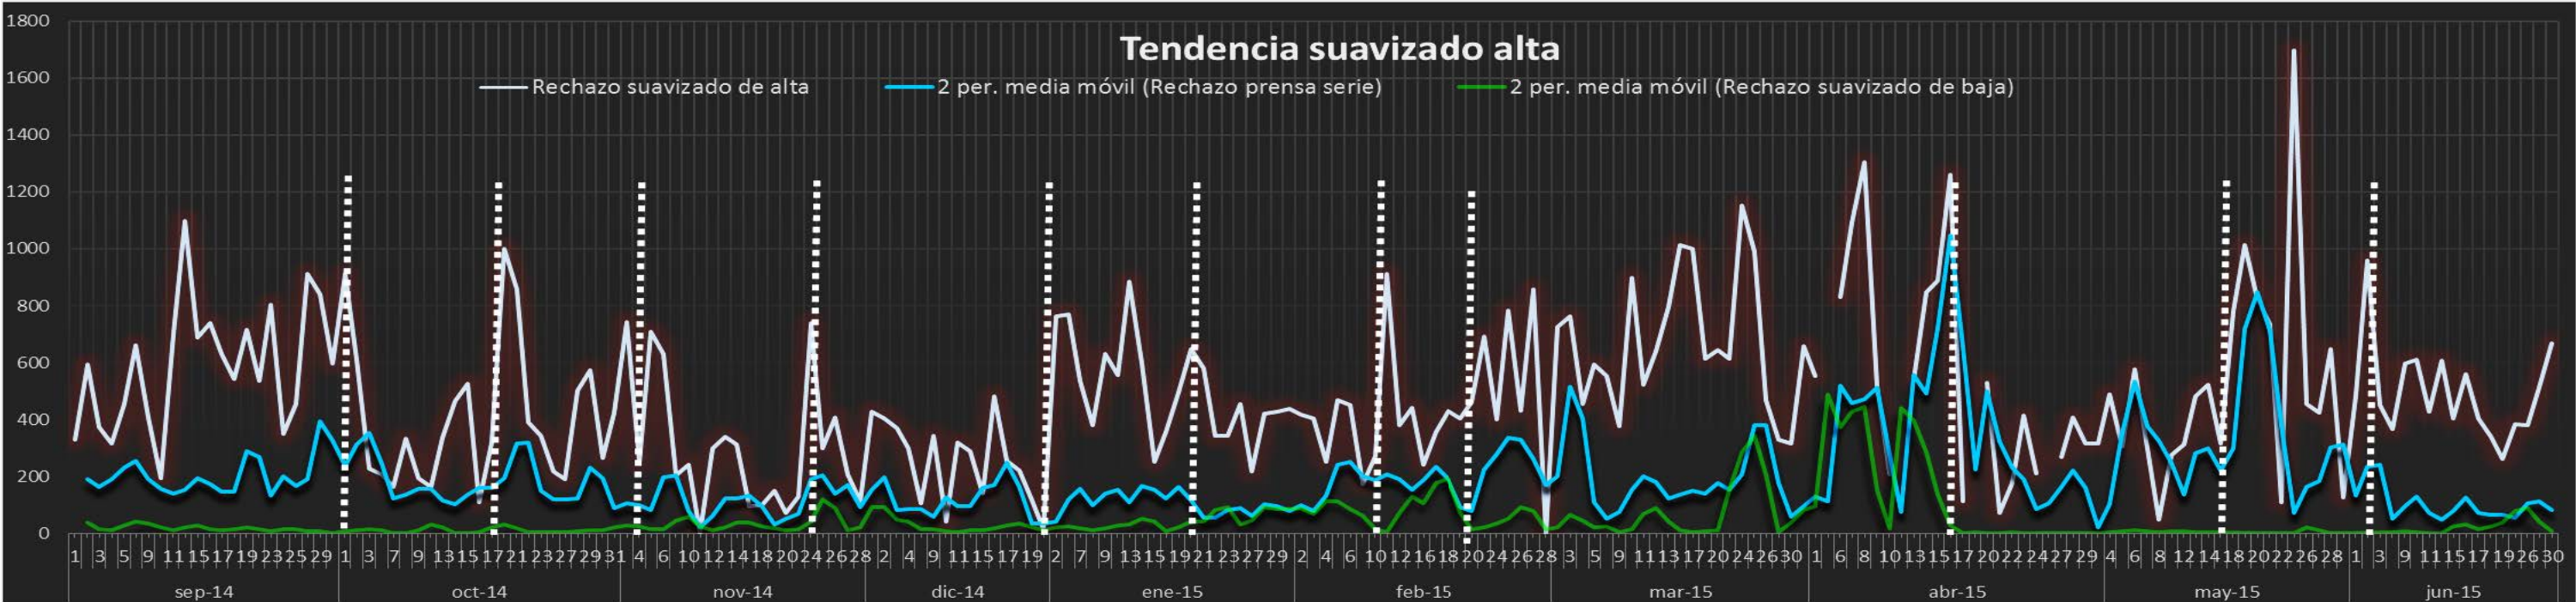
Figura 11. Tendencia suavizado de alta

Se pueden extraer dos conclusiones como consecuencia del análisis de la tendencia del rechazo de suavizado por juntas altas de carga que se detallan a continuación:

- Existe una variable no identificada (hasta el momento) que regula tendencia cada 13 días o 50.000 piezas que permite estabilizar el patrón cíclico del suavizado de altas.
- Hubo un periodo en el que la anterior variable no fue capaz de regular la tendecia, debido a que dicha variable no actuase sobre el sistema en el momento apropiado y/o bien que el rechazo de suavizado de baja influenciase fuertemente en la regulación del ciclo.

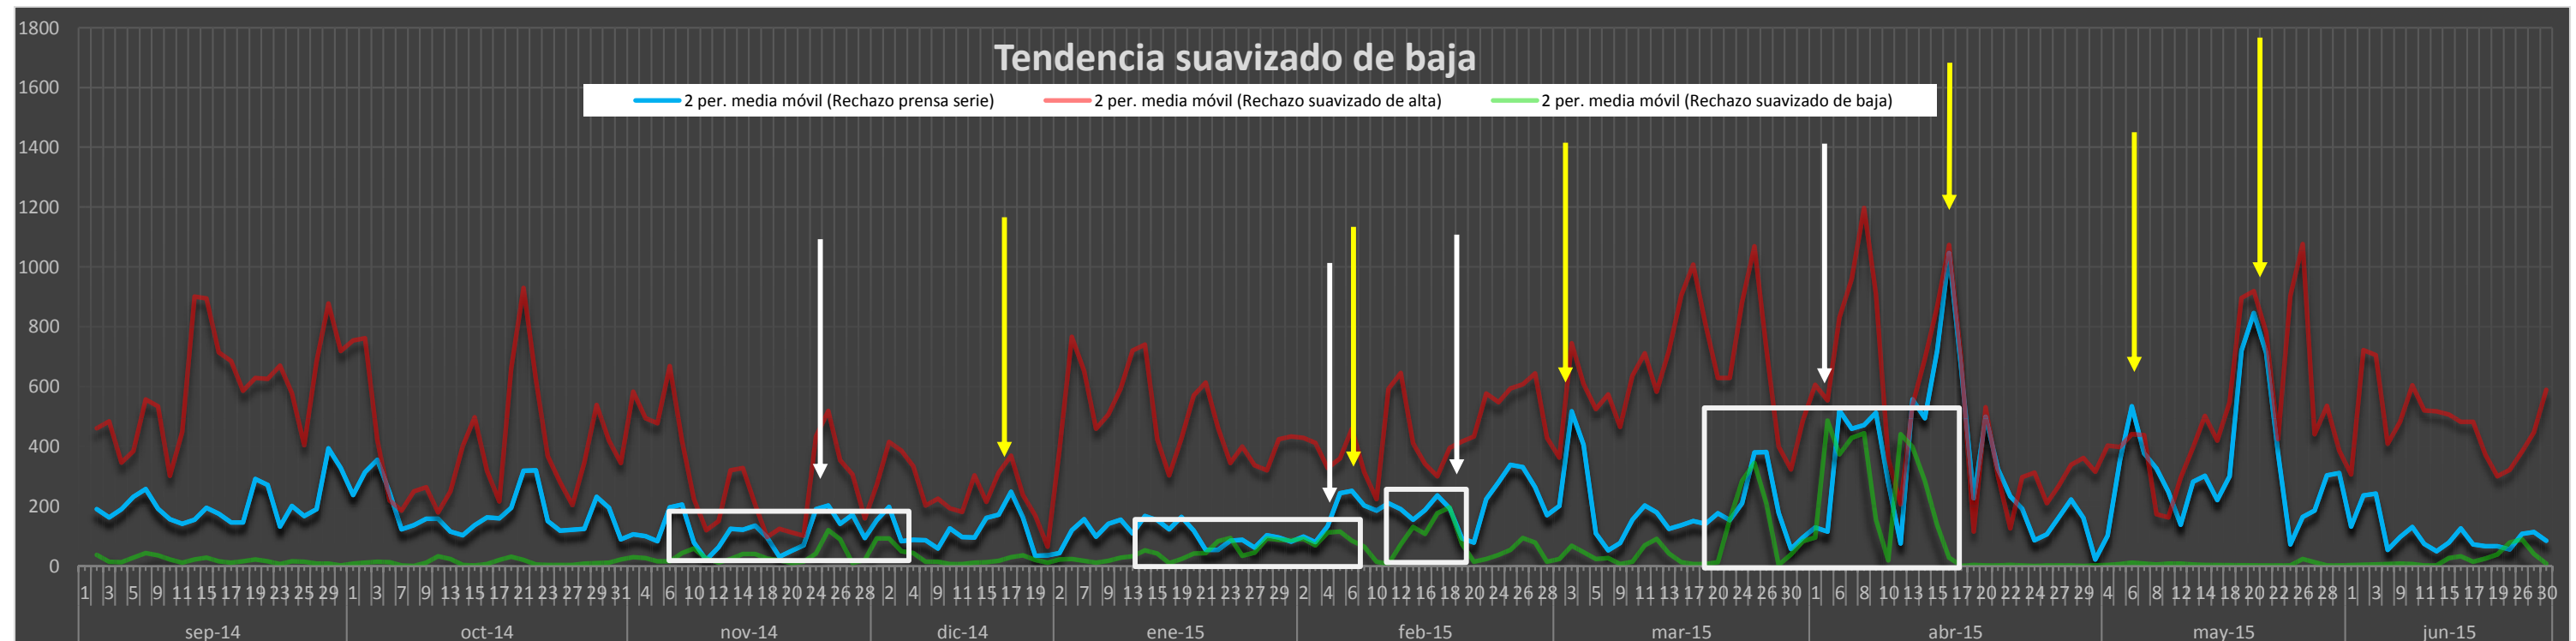
Figura 12. Tendencia suavizado de baja

- El máximo de la serie de rechazo de prensa se da en un punto en el que se suman los efectos del suavizado de alta con el de baja en niveles de escala inusuales. Se puede afirmar que el rechazo de prensa depende fuertemente de la cantidad de juntas bajas de carga que se fabriquen en el día pero también de las altas de carga, ambos rechazos suman a efectos de rechazo de prensa con consecuencias catastróficas.

- Existe una variable desconocida (hasta el momento) que desencadena el rechazo de suavizado por baja carga de deslizamiento. Resulta vital encontrar dicha variable para controlar la cantidad de producto no conforme de la línea y por tanto para mejorar el control del proceso.

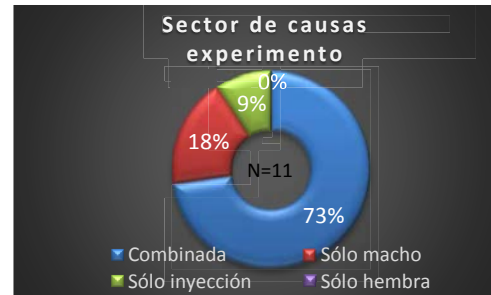
Figura 23. Sector de causas experimento

-Causa asignable **solamente** al estado del eje **macho**: supone el **18,18%**.

-Causa asignable **solamente** a **inyección** incorrecta: supone el **9,09%**.

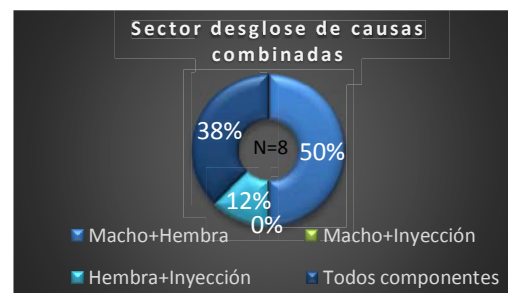
Figura 24. Sector de causas combinadas experimento.

-Causa combinada de **todos** los componentes (eje macho, eje hembra e inyección): supone el **37,50%**.

-Causa combinada eje **hembra** e **inyección**: supone el **12,50%**.

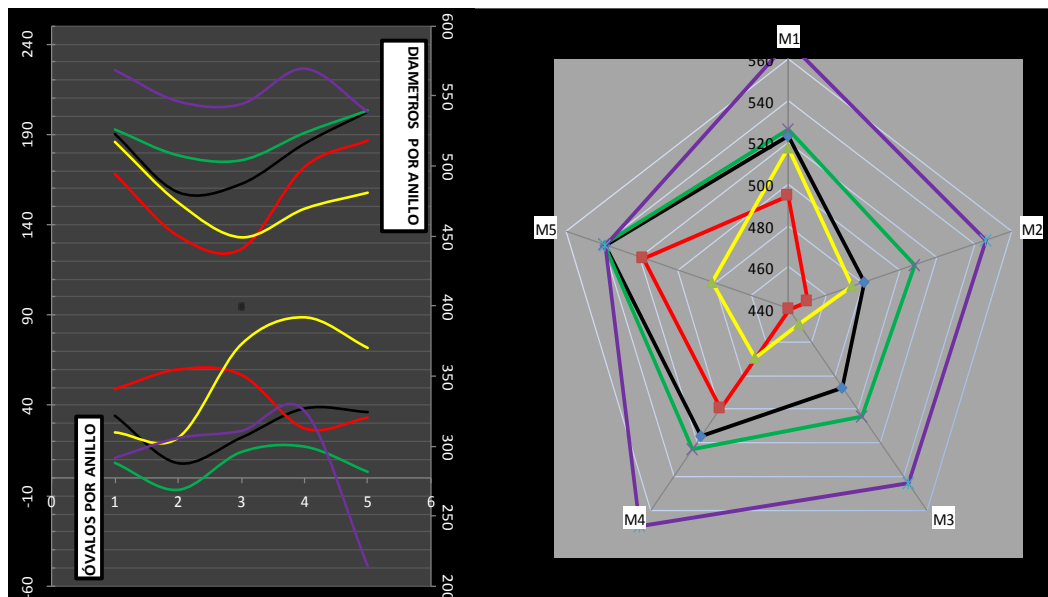
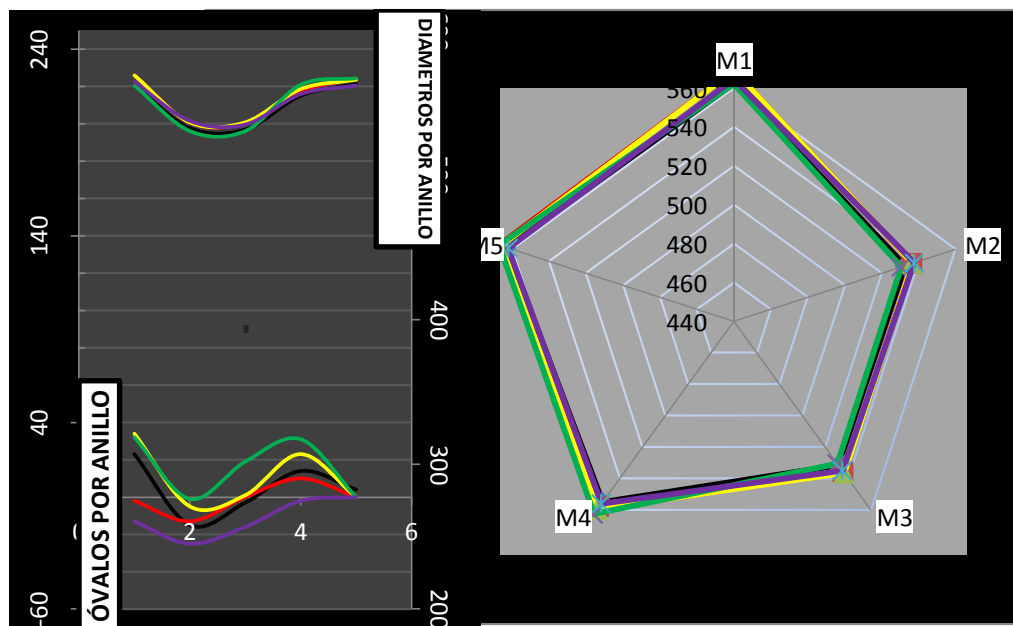
Figura 28. Gráficos de ejes machos rechazados (Ejes 1-5)

En las Figuras 28 y 29 se pone de manifiesto la diferencia observada.

Como puede extraerse por observación directa de los gráficos existen grandes diferencias visibles al comparar producto conforme y rechazado en los aspectos de diámetros y óvalos medios por anillo.

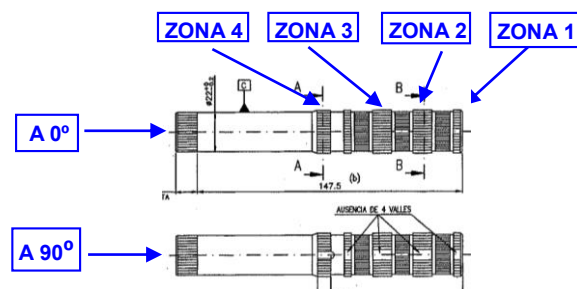
Figura 31. Zonas de medición y registro medición.

El hecho de la ausencia de detección de anomalías tiene que ver con dos cuestiones: las zonas de medición y la definición de la especificación de la pauta de control. Por un lado, en el registro sólo se toman medidas en 4 de los 5 anillos de dentado metálico, minusvalorando los diámetros de la zona 4 del metal (una de las que más contribuye a aumentar el diámetro medio). Ver Figura 31 para aclaración sobre las zonas. Por otro lado, el registro toma en consideración para determinar si la pieza es conforme a la especificación el valor medio de los datos tomados.

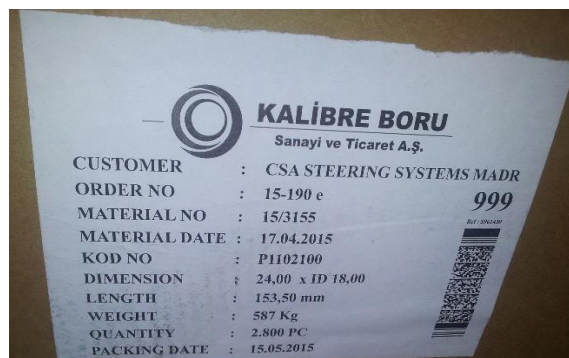
Figura 32. Albarán lote sospechoso

Tan sólo se ha detectado coloración diferente en un lote de fabricación, aunque hemos de indicar que no se ha realizado inspección diaria de los lotes en este atributo. El día 17/06/2015 sobre las 21:00 se laminó ejes machos de proveedor Kalibre Boru, la trazabilidad del material se identifica en la Figura 35 y la diferencia de coloración se aprecia en la Figura 36.

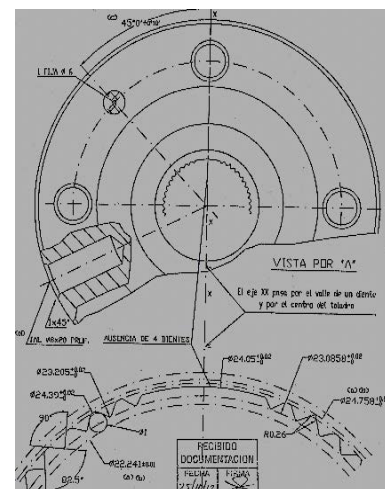
Figura 38. Planos matriz laminación

En un momento dado del estudio se vio que en la fabricación en serie se estaban generando diámetros metálicos inusualmente elevados (medias en torno a 25,600 mm), se creía que era la matriz de laminación y se cambió por otra nueva. El cambio de utillaje no eliminó el problema. Se midió la matriz de laminación a través del proyector del laboratorio (Figura 37) y comparando con la especificación que pedía el plano (Figura 38) dicha cota estaba dentro de tolerancia.

El problema se desencadenó por una tarea de mantenimiento. Se cambiaron las empaquetaduras de los cilindros hidráulicos de la cuarta estación y por algún motivo el sensor de final de carrera del movimiento de aproximación no enviaba señal, modificándose el tiempo de ciclo de esa fase al conformar el dentado a mayor velocidad de la adecuada generando diámetros con una gran variabilidad. Por este hecho, se cree importante reflejar además del cambio de utillajes el de cualquier tarea de mantenimiento que se realice en la máquina junto con una graduación de repercusión de dicho cambio en la fabricación.

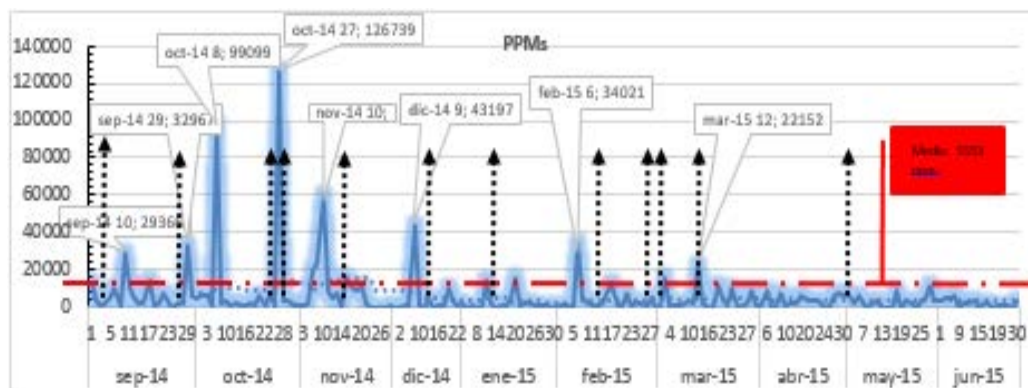
Figura 39. Evolución rechazo laminación vs cambio utillaje laminadora.

Del estudio del registro de cambio de utillajes se han revelado otros aspectos significativos que se han querido destacar mediante la presentación de un gráfico. En la Figura 39 se representan los rechazos en partes por millón del puesto de laminación (todos, no sólo los relativos al problema analizado) y los cambios realizados en la máquina (línea discontinua negra).

Basándose en dicho gráfico se pueden extraer dos conclusiones. Por un lado, a pesar de que se realizan cambios de utillaje para controlar el proceso no todos ellos son igual de efectivos. Se desvela como clave la formación del personal encargado de las puestas a punto de las máquinas, resulta imprescindible que el personal esté bien formado para que los cambios sean eficaces y el problema se resuelva. Por tanto, se debería completar el manual de las puestas a punto con los motivos de cambio.

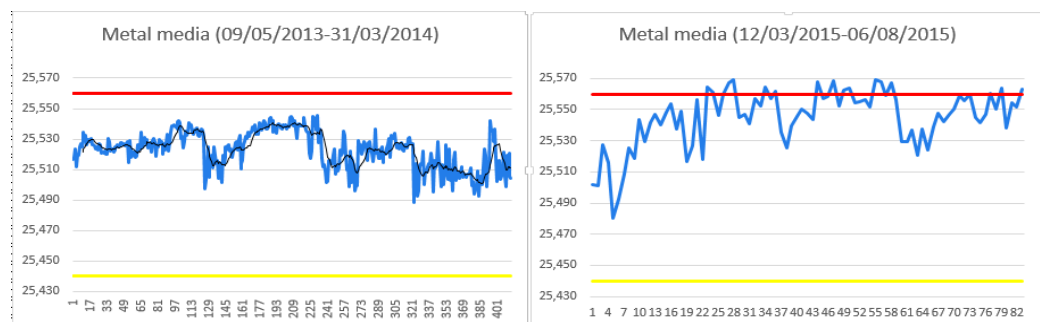
Figura 41. Evolución comparativa diámetros medios ejes machos

En la Figura 41 se pueden comparar ambos gráficos. A partir de la observación del mismo se puede afirmar que el proceso más reciente se encuentra más descontrolado. Para cuantificar la afirmación anterior vamos a analizar los dos periodos a través del índice de capacidad real (C_{pk}).

Como se había afirmado anteriormente basando el razonamiento en la simple inspección visual del gráfico, en el primer periodo el proceso es más capaz que el segundo. En el primer periodo la habilidad del proceso es ligeramente superior a la unidad lo que significa que la variabilidad está controlada (a pesar de existir diferencias en los datos). Sin embargo, en el segundo periodo se estarían produciendo piezas fuera de especificación y se deberían tomar medidas de mejora.

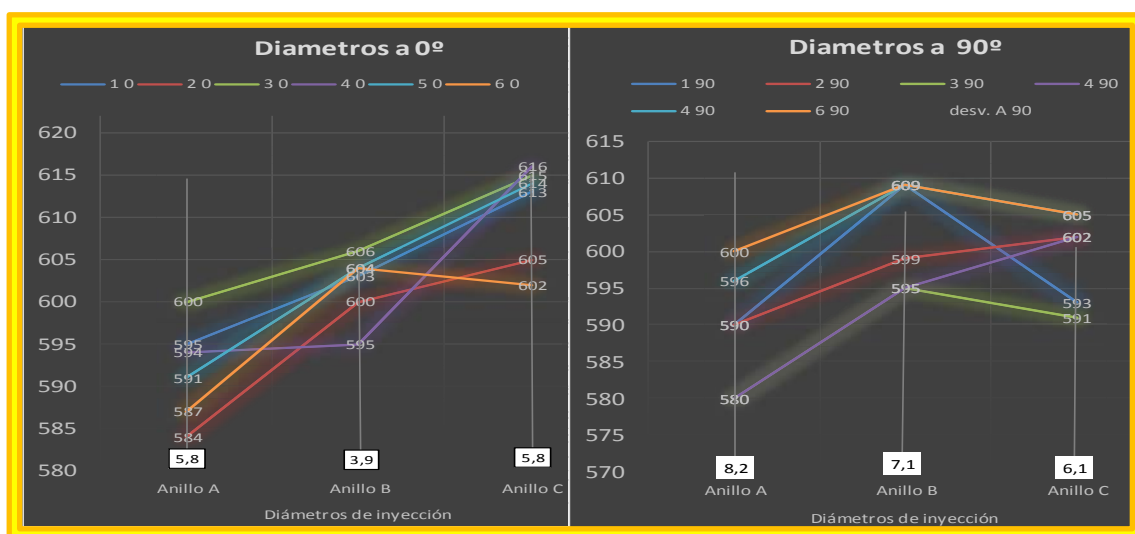
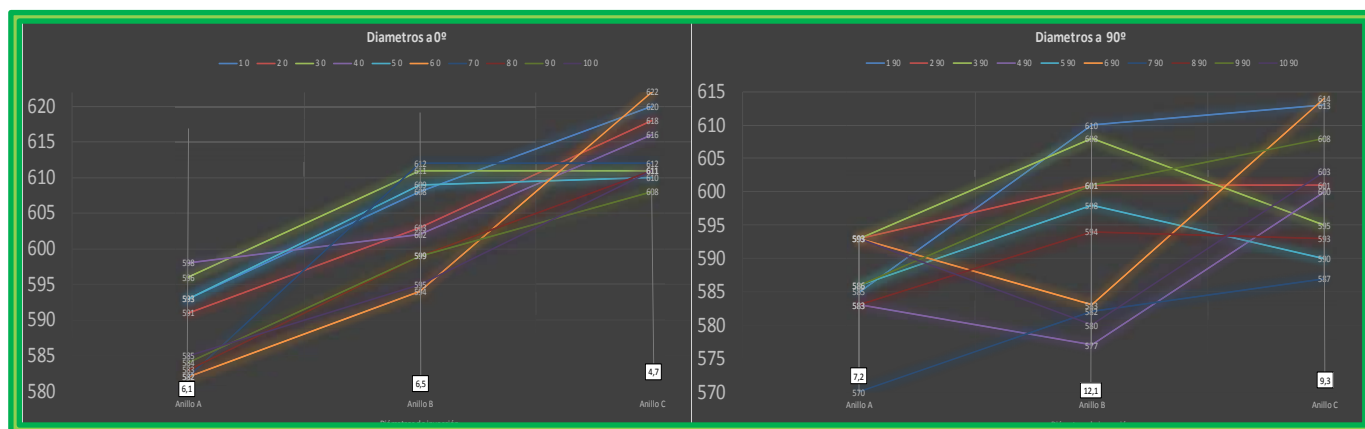
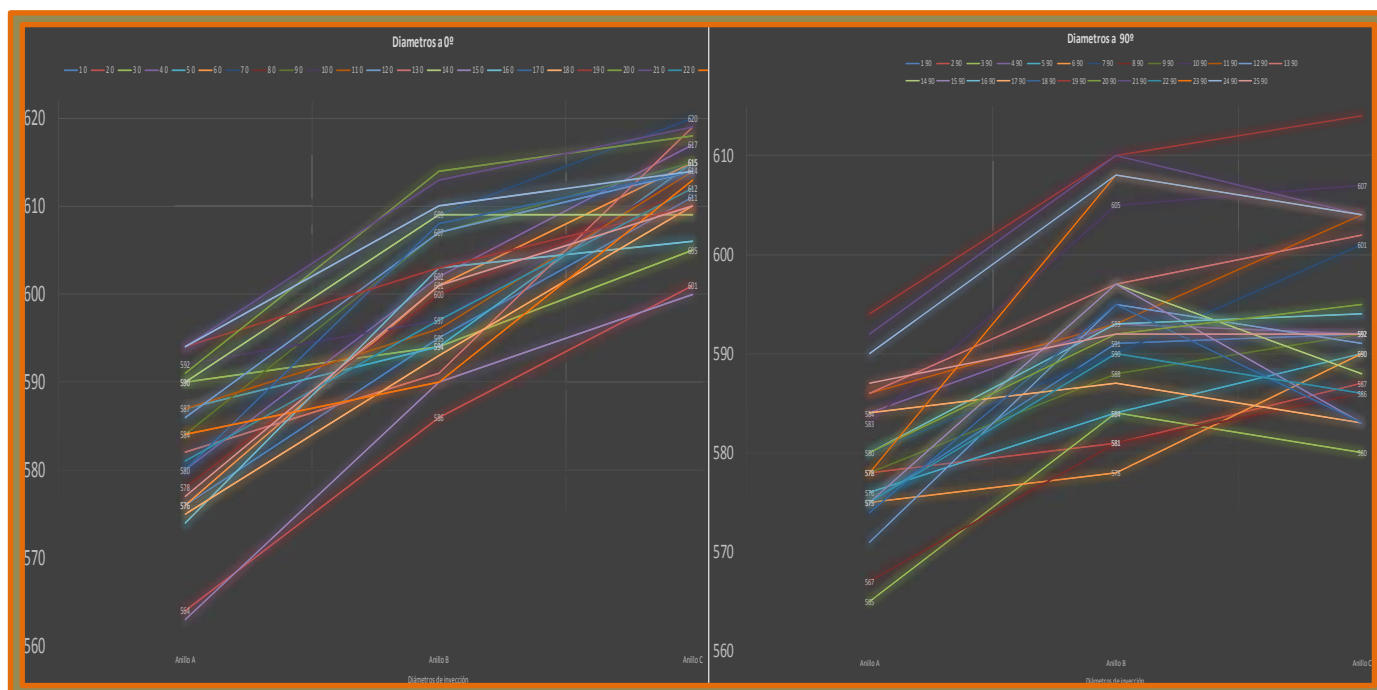
Figura 44. Díametros a 0 y a 90 para cada uno de los estudios analizados.

Las muestras de los días 6 y 8 devuelven unos resultados muy similares en diámetro medio, diámetro medio por anillo y desviaciones típicas. La muestra del día 25 es la que mayor dispersión presenta. Fijándonos en las dispersiones de los diámetros según orientación (Tabla 16 y Figura 44) podemos afirmar que en los tres estudios son marcadamente mayores en la orientación a 90.

Se pueden derivar dos motivos causantes de estos óvalos: existencia de deformaciones en el eje macho y/o una excesiva contracción diferencial provocada por una incorrecta inyección. Dado que la deformación en el eje macho ya ha sido estudiada se van a analizar las causas de anomalías en el proceso de inyección relacionadas con la contracción diferencial.

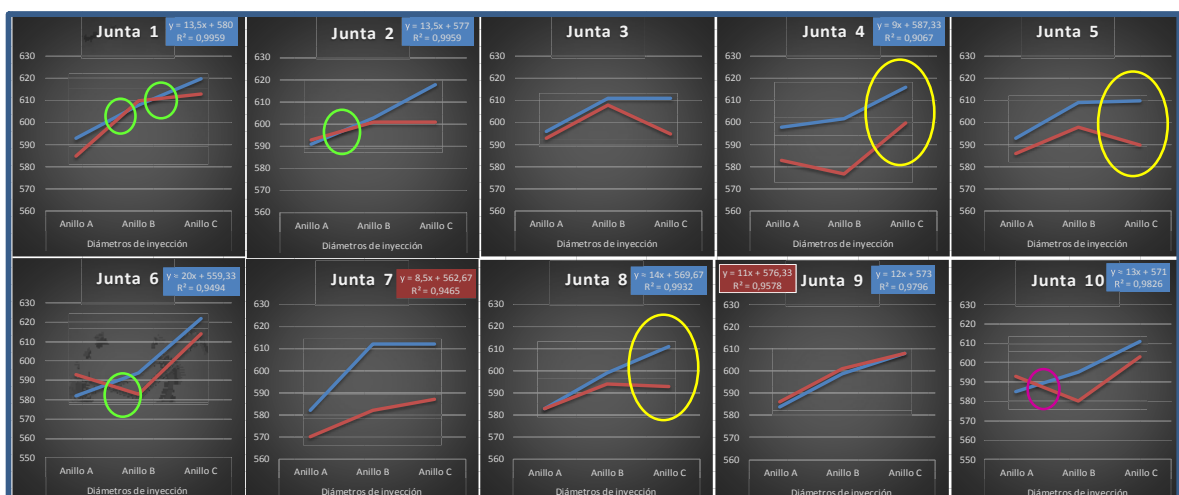
Figura 49. Tendencias diámetros plásticos estudio 08/04/2015

En la Figura 49 se representan los diámetros de inyección según anillo y orientación para cada junta. Para las series con tendencia lineal se ha incluido además su ecuación de la recta y su coeficiente de correlación (cuanto más cercano a 1 mejor el modelo se ajusta a una regresión del tipo lineal). Como puede observarse, sólo en la junta 9 los diámetros plásticos en ambas orientaciones pueden ajustarse a un modelo de regresión lineal con un coeficiente de correlación mayor a 0.97 en ambos casos. Es la junta que presenta unos diámetros plásticos más semejantes por anillo, la pendiente de la curva es de 12 unidades.

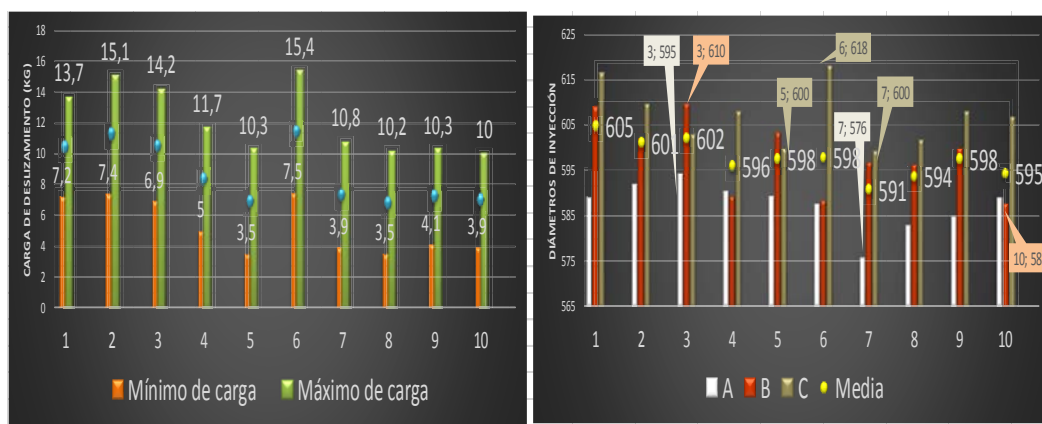
Figura 50. Carga de deslizamiento y diámetros estudio 08/04/2015

A continuación se describen los gráficos de la Figura 50. En el gráfico situado a la izquierda se representan los valores de la carga de deslizamiento para cada junta, indicando además el valor medio de carga mediante una serie de puntos. Se puede observar que la junta 6 presenta el valor máximo tanto por carga media como por carga máxima; en oposición a las juntas 8 y 5 que presentan los valores más bajos. En el gráfico situado a la derecha se representan los diámetros medios por anillos (A, B y C) además del valor medio de diámetros en cada junta mediante una serie de puntos. Se indican además mediante etiquetas de datos para cada anillo los valores máximos y mínimos. El máximo de entre los valores promediados se encuentra en la junta 1 con un diámetro medio en todos los anillos de 25,605mm. El mínimo se encuentra en la junta 7.

Del análisis de los gráficos presentes en las figuras anteriores se podrían hacer muchas afirmaciones particulares pero ninguna asertación general. Tal y como se viene desprendiendo del trabajo fin de grado, la carga de deslizamiento es un fenómeno multifactorial; no se pueden extraer conclusiones del estudio de dos factores.

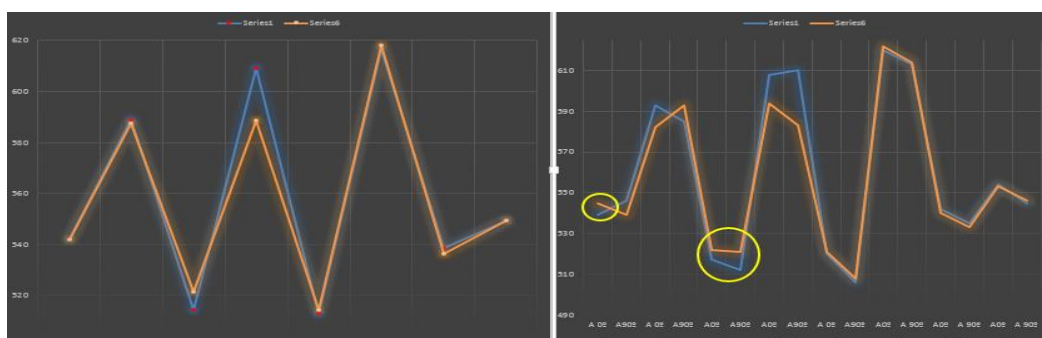
Juntas 1 y 6:

De la comparación de la junta 1 y 6 sorprende que teniendo idéntica geometría final los ejes la junta que tiene mayor carga sea la 6. Podría deberse a que la hembra tuviese un óvalo en la entrada y que los diámetros metálicos que sean más altos en esa zona dominen en la carga.

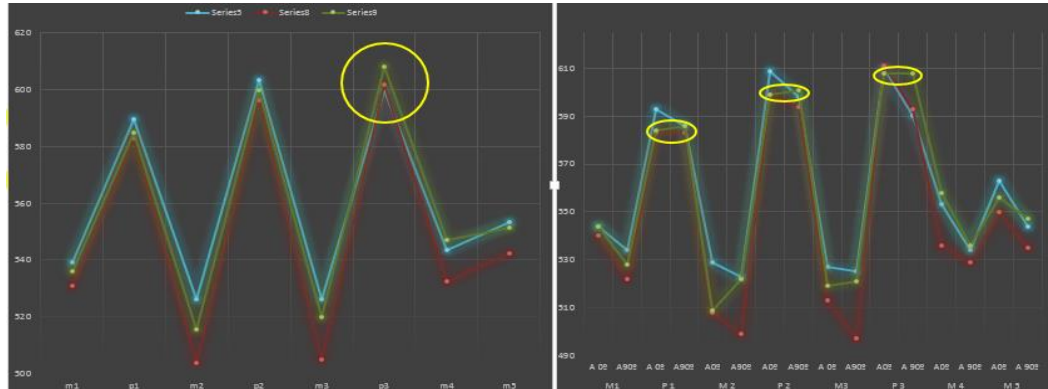
Juntas 5,8 y 9:

Las junta 5 y 9 tienen idénticas cargas máximas (10,3Kg) pero la 9 presenta mayor carga mínima (4,1Kg). La diferencia se debe a que la junta 9 tiene mayor diámetro medio en el anillo P3 y menor dispersión en cada anillo plástico. La variación por anillos es de 2 μ m, 2 μ m y 0 μ m.

En cuanto a la comparación de la junta 8 con respecto a sus homologas podemos destacar que debido a los diámetros metálicos más bajos, con la misma inyección se generan diámetros medios más bajos y menor carga de deslizamiento.

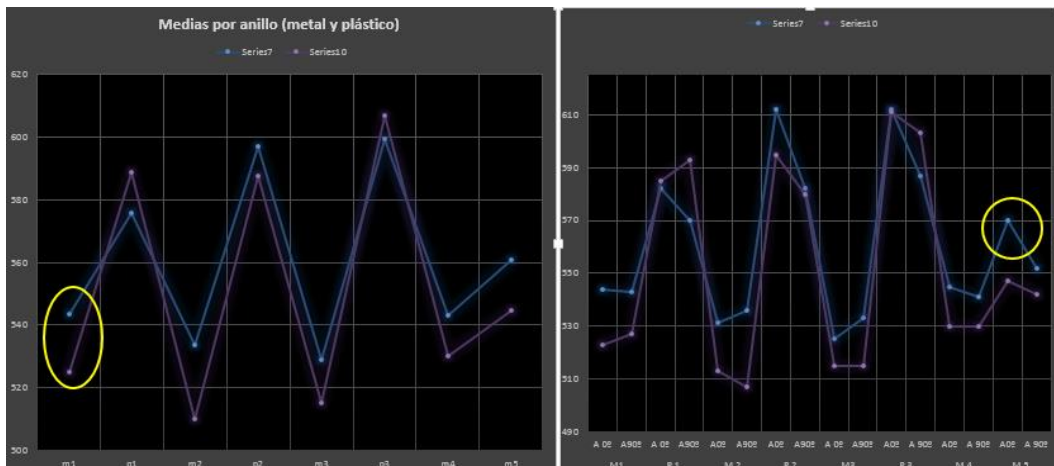
Juntas 7 y 10:

Las juntas 7 y 10 presentan la misma carga mínima (3,9Kg) y una diferencia de 0,8 en su carga máxima dominando la junta 7 en este aspecto. A pesar de que la junta 10 tiene mayor diámetro plástico medio, el hecho de que la junta 7 tenga los diámetros metálicos elevados en M1 y M5 es determinante en la carga máxima.

Es probable que también se vea afectada la carga de la junta 7 y no lleve más por los óvalos que presentan sus anillos plásticos, 19 μ m en el primero, 20 μ m en el segundo y 35 μ m en el tercero.

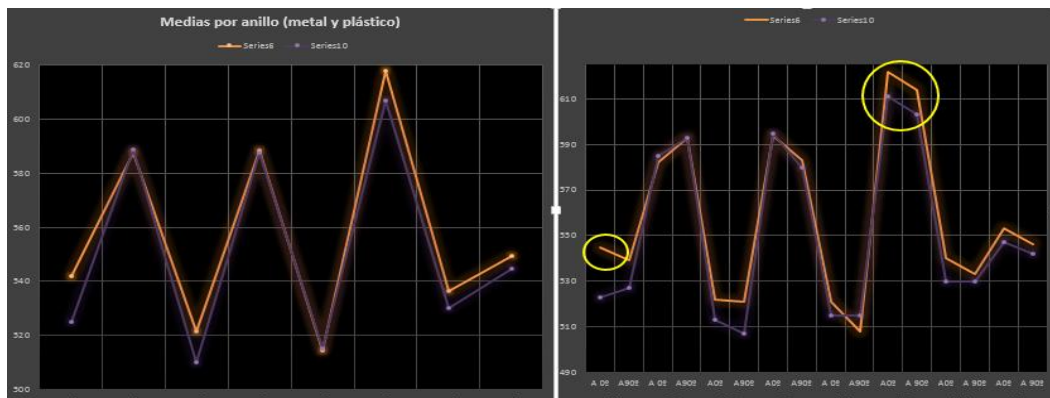
- El diámetro medio plástico no determina la carga de deslizamiento.
- Los factores que más afectan a la carga de deslizamiento son los valores de los anillos plásticos en los anillos 1 y 3.
- El anillo plástico 2 no ha resultado determinante en los parámetros de carga de ninguna de las juntas analizadas.
- El valor del diámetro plástico en el anillo 1 determina la carga máxima mayor de la junta y el valor del diámetro plástico en el anillo 3 determina la carga mínima mayor.
- En todos aquellos casos que la carga no pueda ser explicada por las afirmaciones anteriores se debe a la interferencia del metal en la unión, siendo importante observar a parte de P1 y P3 los anillos M1 y M5.

Estas claves cristalizan en la siguiente comparación entre la junta 6 y la 10, la mayor y la menor carga de deslizamiento:

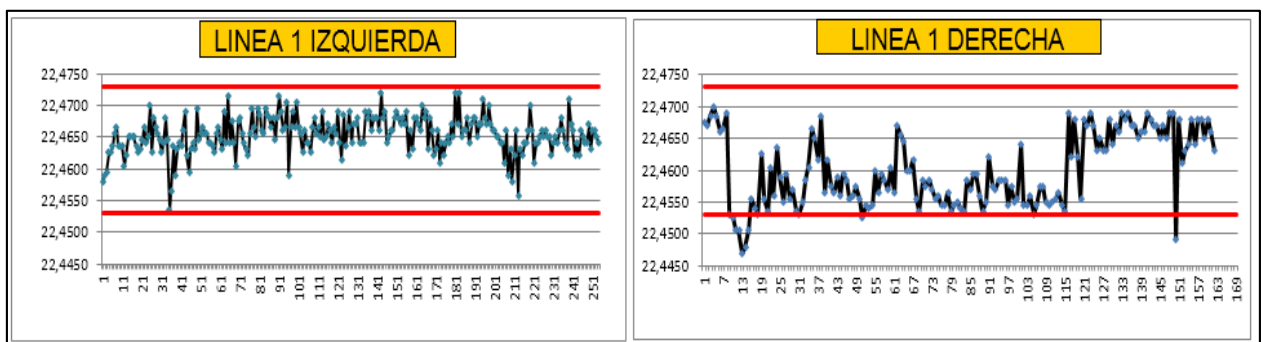
Figura 54. Diámetros hembra bancos izquierdo y derecho L1.

En el gráfico de la parte de la izquierda (banco izquierdo L1) se puede observar que la serie exhibe una mayor estabilidad en los valores a lo largo del tiempo, fabricando ejes hembras con dimensiones más cercanas a cotas máximas. En el banco de la derecha, los datos demuestran dos tramos diferentes. En el primer tramo (hasta el registro 115) la tendencia es a la baja, lo que podría indicar un desgaste excesivo del utillaje en los cambios de herramientas y una rápida estabilización de la variable en cotas mínimas. No obstante esta tendencia cambia desde el registro citado hasta los últimos valores, incrementándose en este último tramo la estabilidad de la serie y el diámetro del eje hembra.

Según lo analizado anteriormente podemos afirmar que la variabilidad del eje hembra dentro de un mismo lote de fabricación se debe a una incorrecta trazabilidad (mezclado de material y pérdida de identidad) del eje hembra en la operación de estirado de ejes en la línea 1.

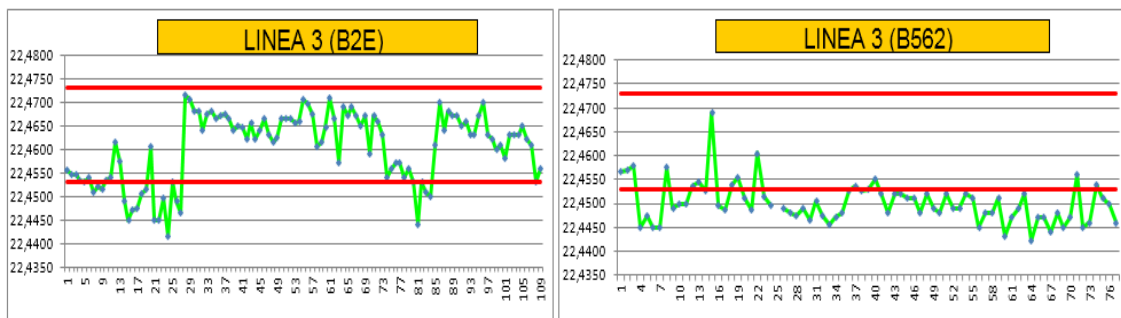
Figura 55. Diámetros hembra L3

Aunque con el análisis anterior queda comprobada la hipótesis planteada, del estudio del registro de diámetros del eje hembra se ha desprendido una causa adicional de variabilidad: la línea 3 de estirado de hembras. Los problemas de carga de deslizamiento en la línea de ensamblaje no se manifiestan con ejes hembra de línea 3 en el producto B-562, por lo que el riesgo se introduce con producto B2E de L3.

En la Figura 55 se muestran gráficas de los diámetros internos en L3 de estirado tanto para fabricación de B562 como de B2E. Si observamos el gráfico de la parte izquierda se pueden apreciar unas rachas muy marcadas en los datos con periodos de estabilidad entre ellas. Esto es indicativo de que se tarda bastante en corregir los ejes hembras fuera de especificación por cota mínima. Lo que revela un problema de detección de fabricación de material no conforme.

Para reducir la variedad en L3 se propuso mejorar la identificación del producto B2E en L3 mediante la colocación de carteles identificativos del producto que se está fabricando y la utilización de matricería diferente para producto B2E y B562 en L3.

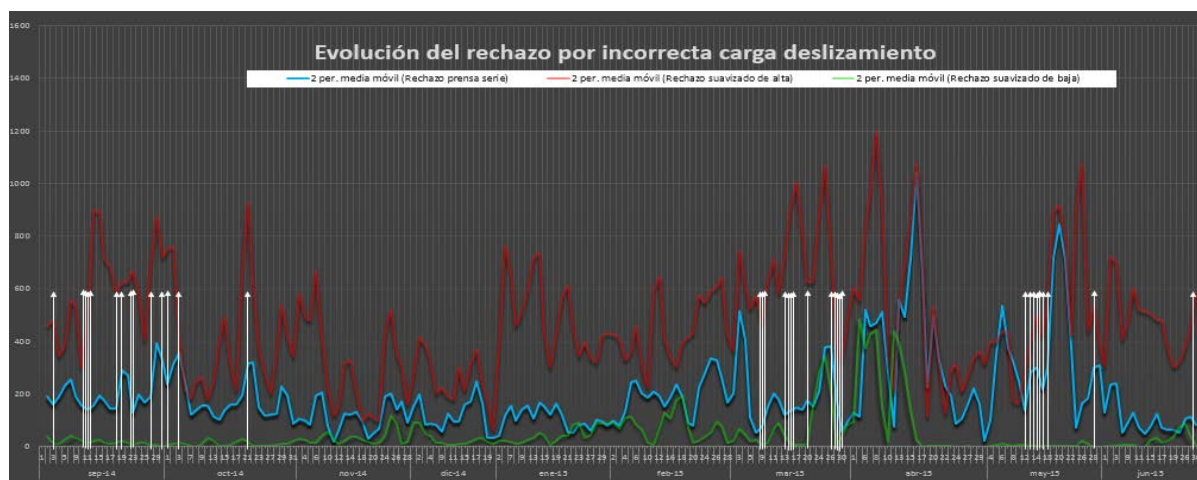
Figura 56. Rechazo incorrecta carga deslizamiento con registro diámetros hembras.

De la inspección directa de la Figura 56 podemos afirmar que existe una correlación entre puntos duros en el eje hembra y rechazos en la línea de fabricación. En la Tabla 21 (cotas en milímetros) se identifican las piezas del registro no conformes.

Se puede concluir del estudio anterior que el eje hembra presenta un estrechamiento en su sección transversal que aparece con relativa frecuencia en la operación de estirado a lo largo del tiempo y que desencadena rechazos acusados en la fabricación. Asimismo, se concluye que la detección de este problema sólo es posible a través de un calibre estriado o bien mediante un corte a la longitud adecuada y varias mediciones.

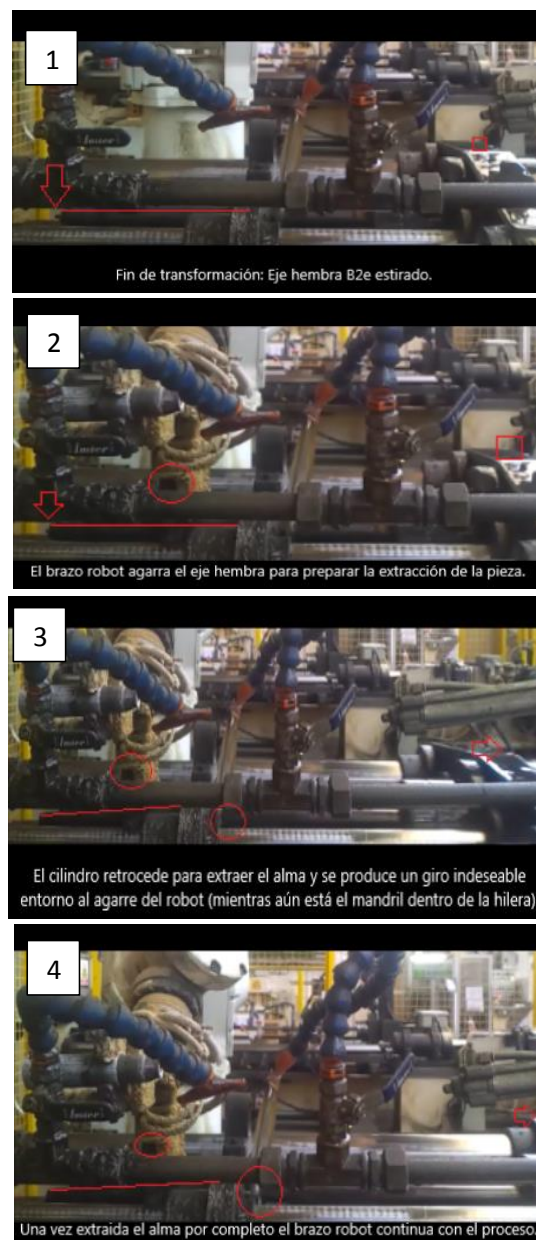
Figura 57. Secuencia imágenes agarre brazo robot línea de estirado.

Una vez demostrada la existencia de estrechamientos en la sección del eje hembra, se inició la búsqueda de causas. Se pensaba que dicho estrechamiento provenía de un error o bien derivado de una matriz o utillaje o bien del agarre del brazo robot a las piezas (secuencia en Figura 57).

No obstante se realizaron mediciones en la zona de agarre y no se evidenció ningún problema en dicha zona. Con respecto a la hipótesis de que el defecto proviniese de alguna matriz también se puede descartar si consideramos que de las 6 piezas analizadas en el estudio ninguna presentaba una zona con repetida deformación, es decir, la distribución de puntos duros era caótica.

No se ha podido determinar la causa del estrechamiento, no obstante los indicios apuntan a un incorrecto control de vida de los utillajes y herramientas del proceso. Los filos de ataque del alma se van desgastando y aunque la geometría se sigue generando por arrastre de la parte inmediata no lo hace con la misma precisión. Se cree por ello que la zona final de una hembra estirada con un alma desgastada siempre tendrá un diámetro interior menor (piezas de L1 en día 13/05), y que en un eje hembra estirada con un alma nueva tendrá una geometría uniforme (piezas de L3 en día 19/05).
